INSPEÇÃO PREDIAL

**Laudo de Conformidade
Técnica**

CLIENTE: Conselho de Arquitetura e
Urbanismo do Distrito Federal - CAU /
DF

ENDEREÇO: SCLN 510 Bloco A Lote
06 – Asa Norte – Brasília / DF.

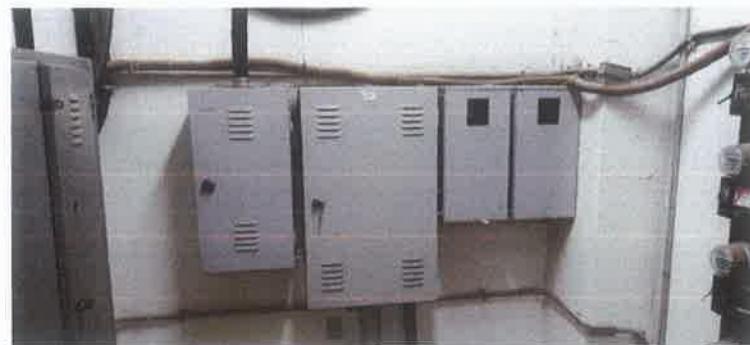
Figura 3 - Conjunto TR de Medição de Energia do CAU-DF

instalações do edifício, porém estes componentes não foram postos em operação. Recomenda-se fortemente a migração da alimentação elétrica para esta sala, pois os componentes são novos e permitem que as instalações operem com segurança.

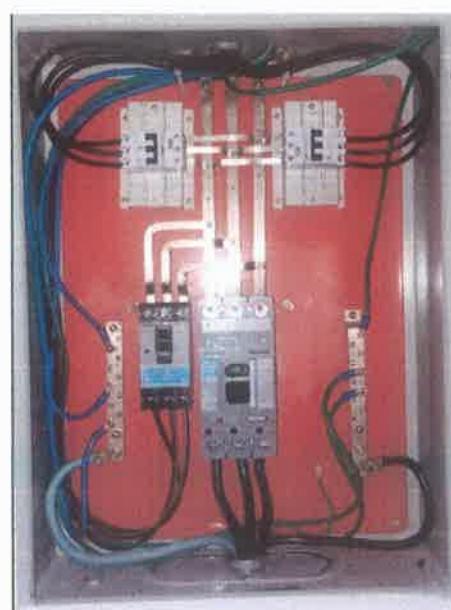
Figura 6 - Quadro Geral de Energia

O Quadro Geral instalado e que foi inspecionado apresenta algumas desconformidades em relação às Normas Técnicas. O quadro, componentes, cabos e conexões estão em bom estado de conservação geral e não apresentam indícios de problemas, curtos-circuitos e sobrecargas.

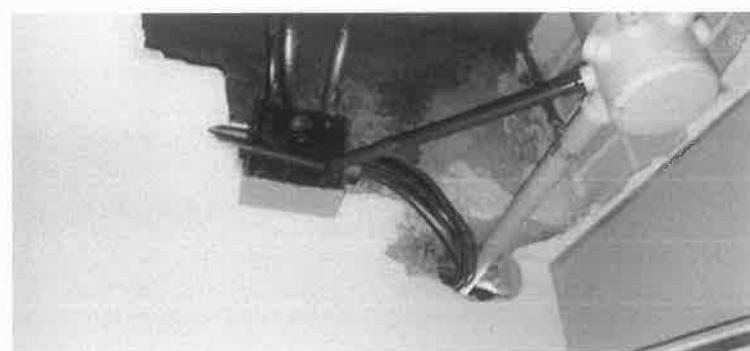
Logo acima do QGE foi constatada a instalação de cabos de forma solta, fora de condutos adequados.

Figura 7 - Cabos instalados fora de eletrodutos

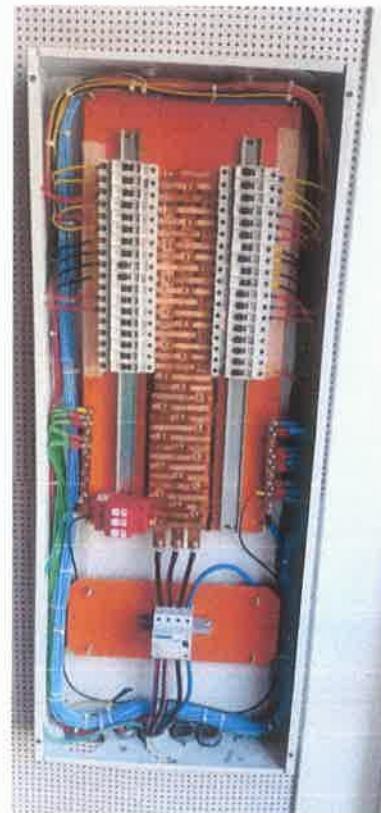
Figura 8 – Quadro QDFL-01.

O Quadro apresenta algumas desconformidades em relação às Normas Técnicas. O quadro, componentes, cabos e conexões estão em bom estado de conservação geral e não apresentam indícios de problemas, curtos-circuitos e sobrecargas

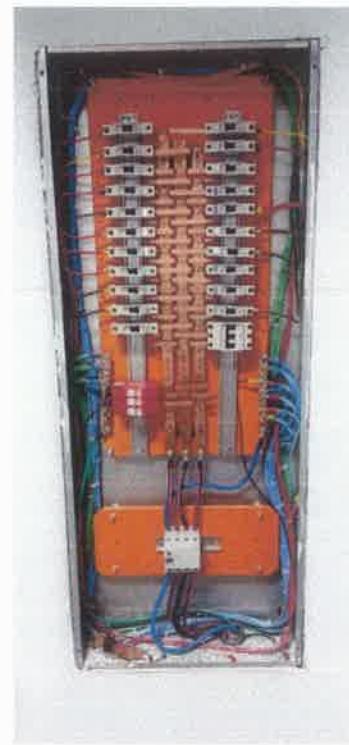
Figura 10 - Quadro QDFL-03

O Quadro apresenta algumas desconformidades em relação às Normas Técnicas. O quadro, componentes, cabos e conexões estão em bom estado de conservação geral e não apresentam indícios de problemas, curtos-circuitos e sobrecargas

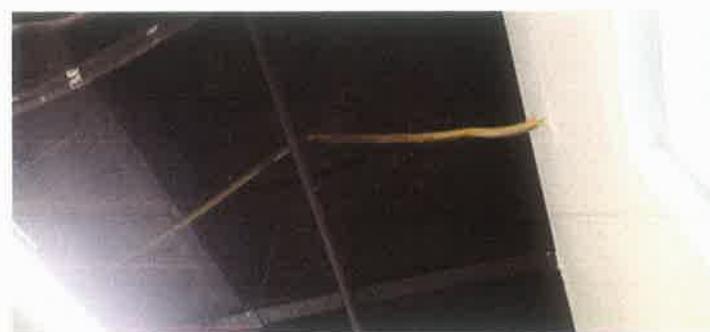
- Eletrodutos corrugados em PVC flexível utilizados de forma aparente e fixados de forma inadequada.

Figura 11 - Desconformidades encontradas

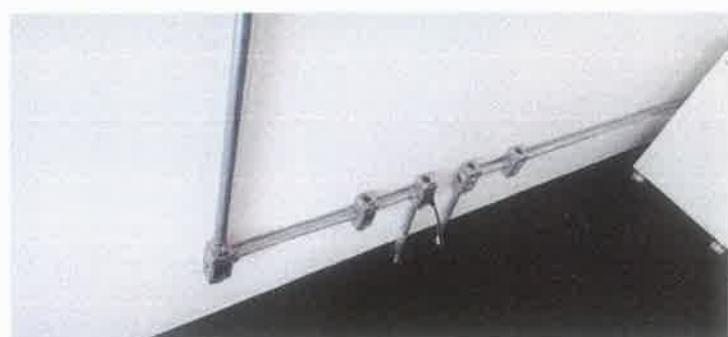
- Falta de proteções e acabamentos nos conduítes de alumínio que foram utilizados como pontos de tomada em instalações aparentes. Estes acessos trazem risco à segurança dos usuários.

Figura 12 Desconformidades encontradas

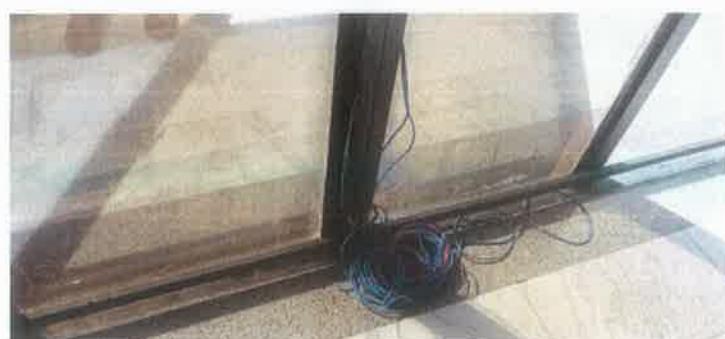
- Instalações incompletas e com cabos expostos.

Figura 13 - Desconformidades encontradas.

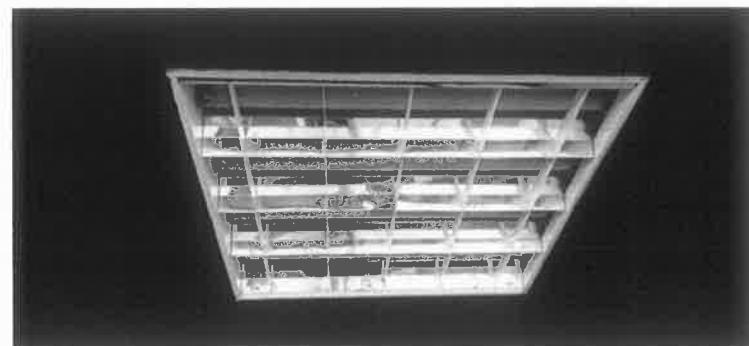
- Danos causados em várias luminárias no momento da instalação destas.

Figura 14 - Desconformidades encontradas.

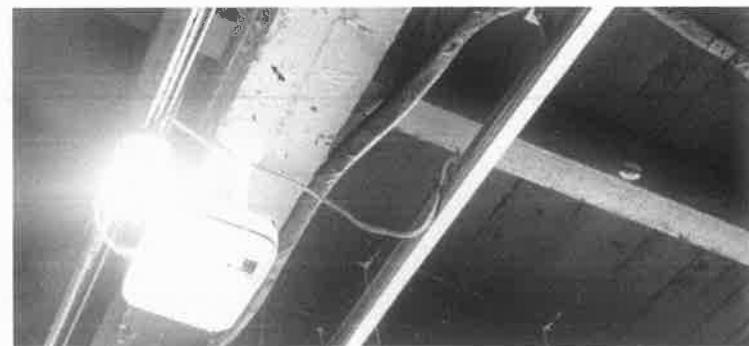
- Cabos soltos e fora de condutos e eletrodutos adequados.

Figura 15 - Desconformidades encontradas

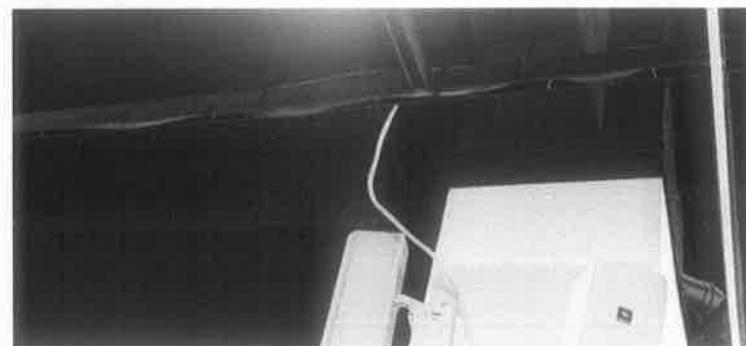
- Cabos fixados de forma insuficiente nos perfilados duplos conjugados (constatação em vários locais).

Figura 16 - Desconformidades encontradas

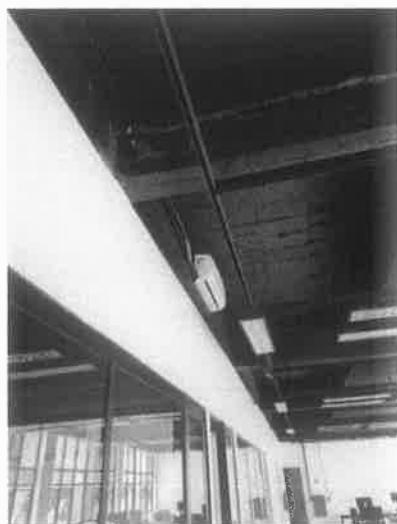
Fora observado a não execução de tais espaços técnicos, conforme Figura 18 e Figura 19, assim como a ausência de instalação das chapas perfuradas.

Figura 18 – Inconformidades de execução do local de instalação das evaporadoras.

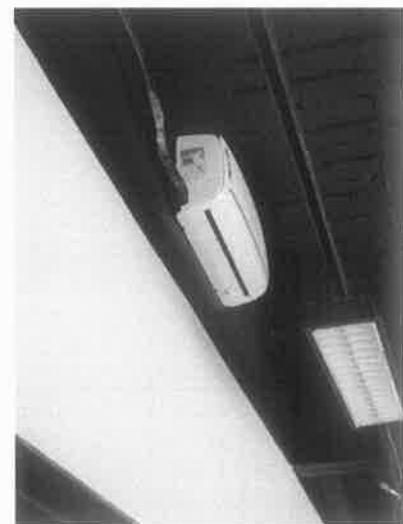
Figura 19 – Ausência do recuo entre parede e teto / Ausência de chapa perfurada.

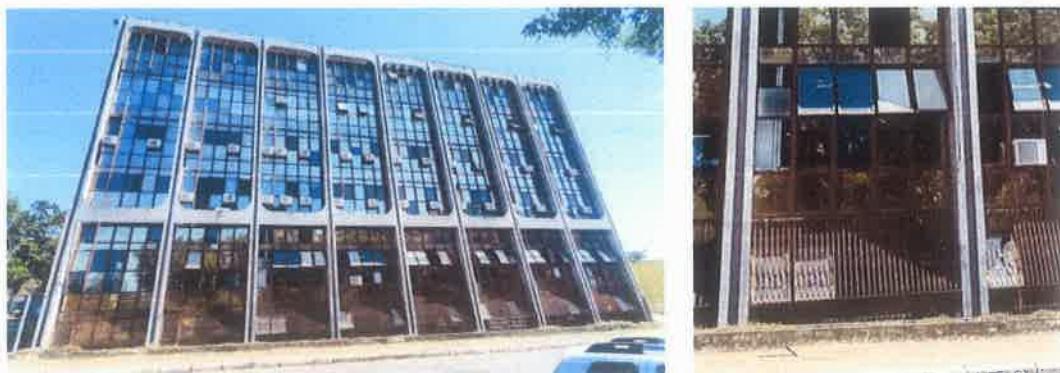
Os suportes metálicos não foram instalados, estando os equipamentos condensadores expostos fixados na fachada externa posterior do edifício.

Figura 21 – Ausência da instalação dos suportes metálicos das condensadoras na fachada externa posterior da edificação.

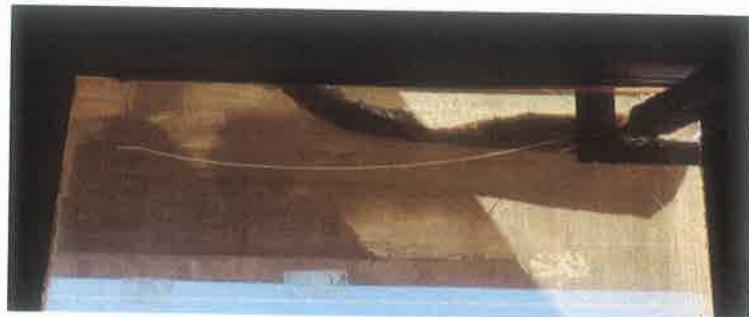
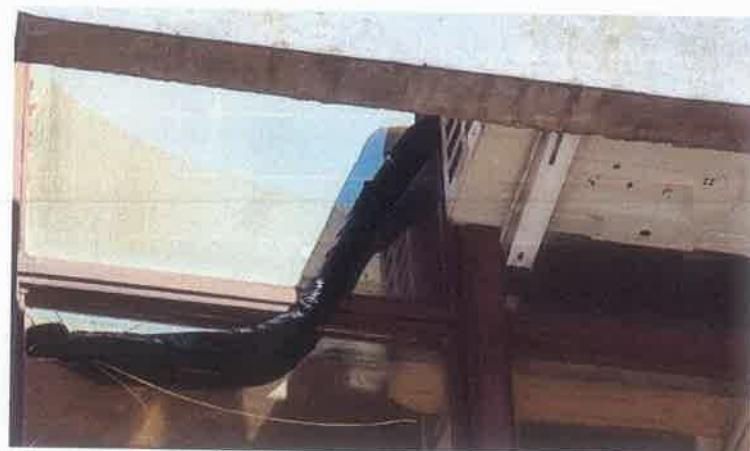
Fora observado a ocorrência irregular de passagem das tubulações de alimentação até as condensadoras através de abertura realizadas no fechamento de vidro.

Figura 22 - Falta de técnica para a passagem das tubulações até os condensadores - dano no vidro.

Figura 23- Falta de técnica para a passagem das tubulações até os condensadores - dano no vidro.

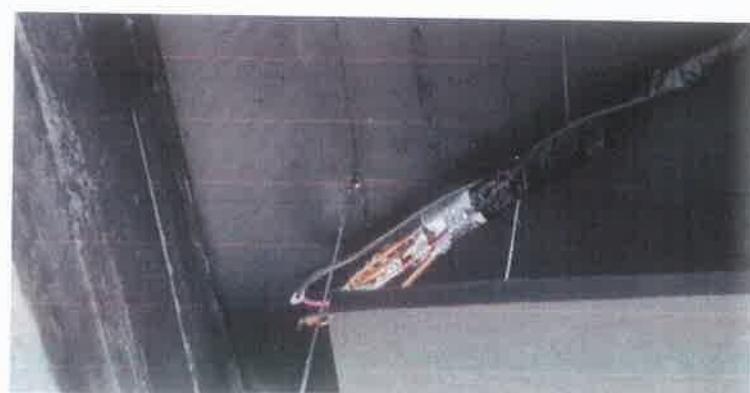
Figura 24 - Tubulação de gas e fiação passado juntas. O calor na tubulação de alta, condensado, danificará o isolamento da fiação com o tempo.

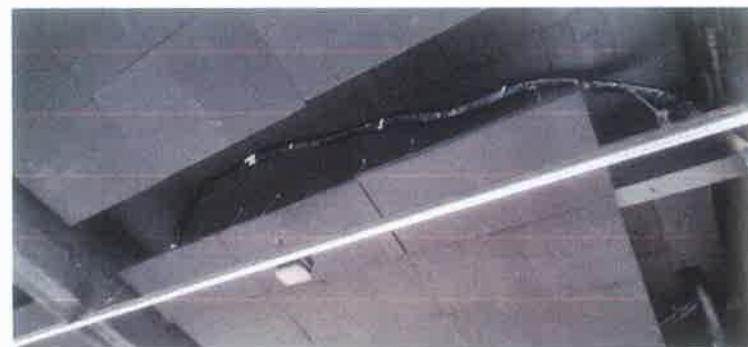
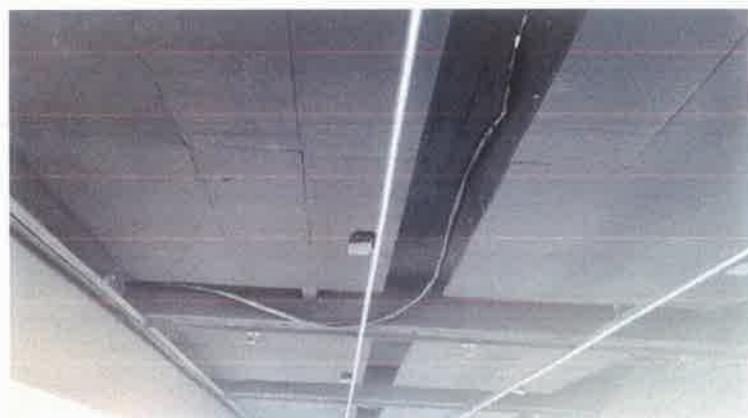
Figura 25 - Tubulação de gás instalada sem uso de ferramenta apropriada. resultado: sem alinhamento.

Figura 26 - Tubulação de gás instalada sem uso de ferramenta apropriada. resultado: sem alinhamento.

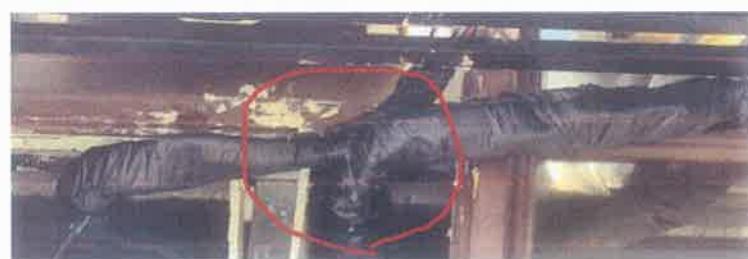
Figura 27 – Tubulação com estrangulamento na passagem de gás.

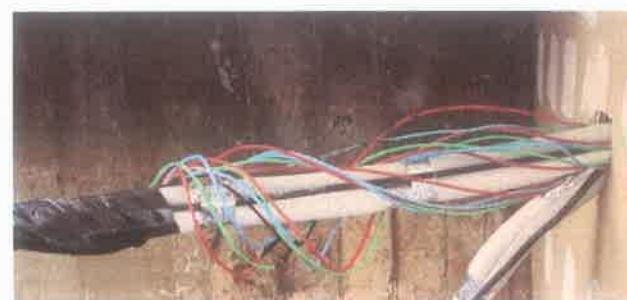
Figura 28 – Fiação sem tubular.

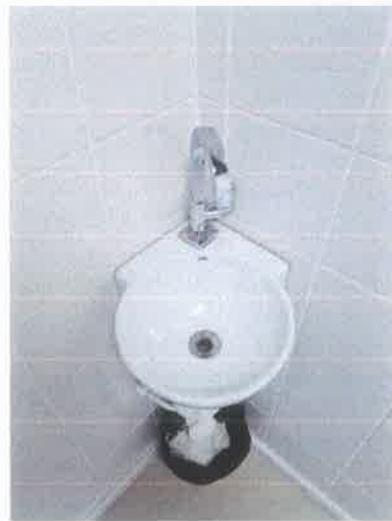
Figura 30 – Inconformidade de dimensão do lavatório.

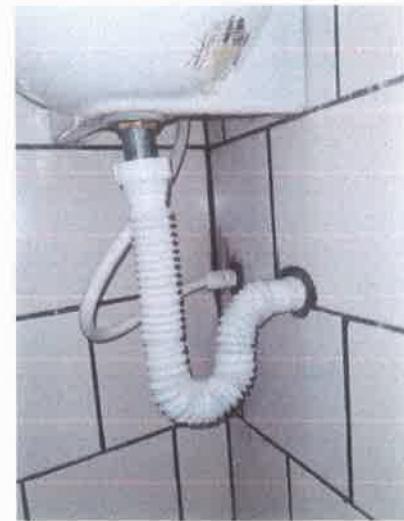
O sifão instalado também apresenta inconformidade quanto ao tipo de material: fora especificado em projeto o sifão cromado com tubo extensivo, sendo que fora instalado sifão pvc branco.

Figura 31 – Inconformidade do tipo de sifão e ausência de acabamento tipo canopla.

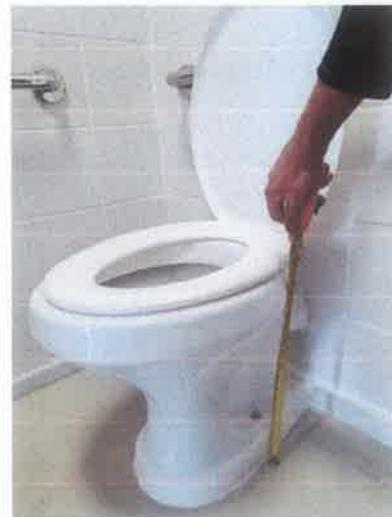
O vaso sanitário do banheiro PNE FUNC. apresenta inconformidade quanto a dimensão especificada em projeto e a peça instalada. Na prancha ARQ-16 temos a altura da peça sendo 46 cm. Fora instalada peça com altura de 34 cm sobre plataforma construída de cerca de 5 cm, conforme Figura 32.

Figura 32 – Inconformidade de dimensão de vaso sanitário.

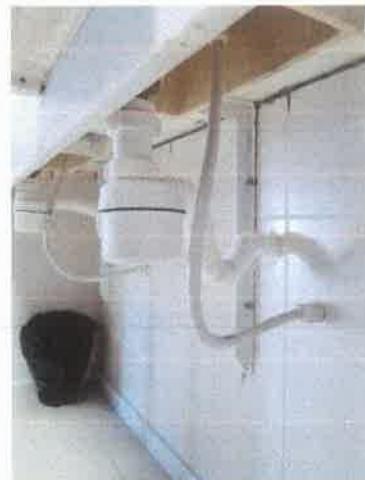
Fora instalado sifão com copo em pvc branco e válvula de descarga com acionamento simples de comando único.

Figura 34 – Inconformidade do tipo de sifão a ser instalado.

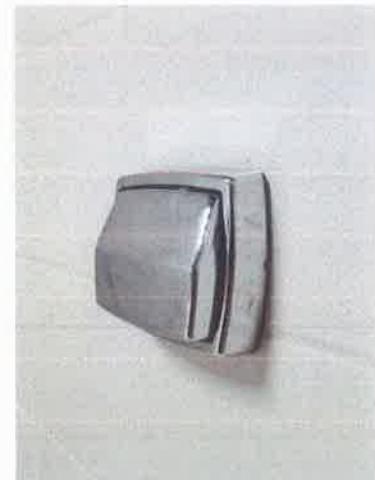
Figura 35 – Inconformidade do tipo de válvula de descarga a ser utilizada.

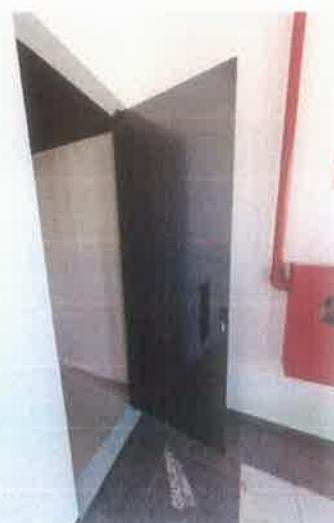
Figura 36 – Porta banheiro PNE FUNC.

A porta de acesso aos banheiros PNE FUNC., MASCULINO e FEMININO apresentam inconformidades quanto ao tipo de maçaneta (projeto estabelece tipo alavancas e fora instalado puxador), ausência de pictograma e, no caso do PNE FUNC., ausência da chapa corrugada resistente a impacto e ausência da barra horizontal na parte interna.

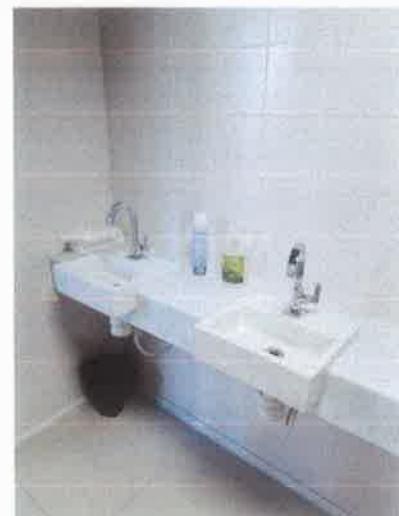
Não há, **em nenhum dos banheiros**, a instalação de acessórios como espelho, porta sabonete e porta papel. O projeto prancha ARQ-16 estabelece, nas vistas em cortes (elevações), a instalação de espelho cristal prata 5mm bem como porta sabonete líquido e até mesmo porta papel toalha.

Figura 40 – Ausência de acessórios como espelho, porta sabonete e porta papel.

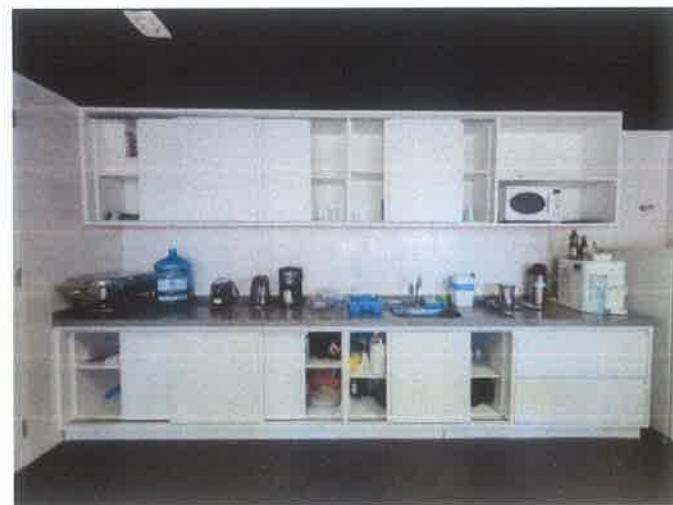
Na COPA / REPOUSO foram observados inconformidades quanto ao layout do armário, com divergências na quantidade e dimensão de prateleiras internas.

Figura 42 – Inconformidades layout do armário da copa.

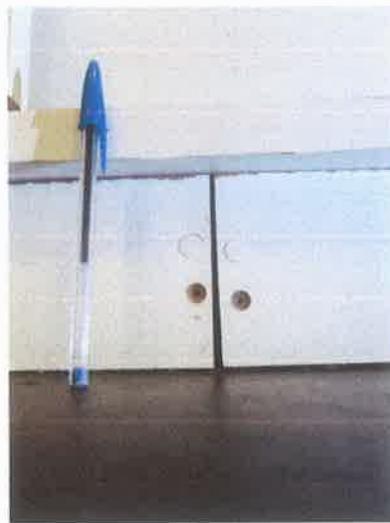
O armário apresenta danos nas peças do painel, principalmente nas peças do rodapé, além da ausência de perfil de led linear reto de embutir previsto em projeto.

Figura 43 – Falta de acabamento e danos nas peças do rodapé.

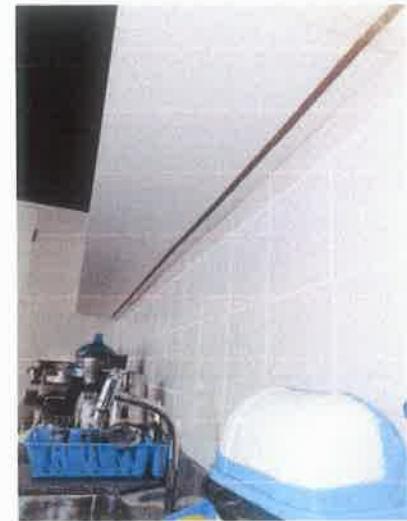
Ressalta-se que a abertura realizada para embutir o perfil led apresenta inconformidade quanto ao previsto em projeto (deverá ser centralizado – DET. 03 e SEÇÃO V3 da prancha ARQ-19).

Figura 44 – Ausência de perfil led embutido no armário.

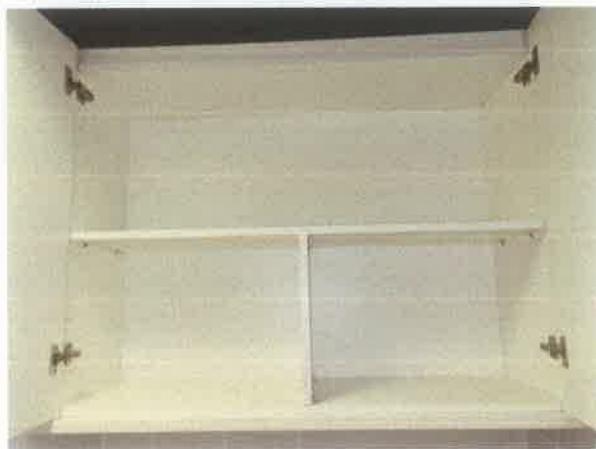
O armário presente no depósito de materiais de limpeza (DML) também apresenta inconformidades quanto ao layout, com divergências na quantidade e dimensão das prateleiras internas.

Figura 45 – Inconformidades com o layout do armário presente no DML.

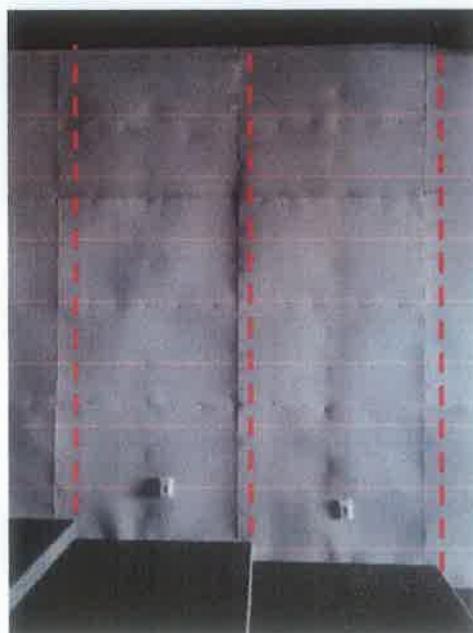
O painel acústico executado apresenta demasiada inconformidades em relação ao especificado em projeto, contendo divergência de layout, dimensões, fixações e nas espessuras das chapas.

Figura 49 – Inconformidades quanto o layout, dimensão e fixação das placas do painel acústico.

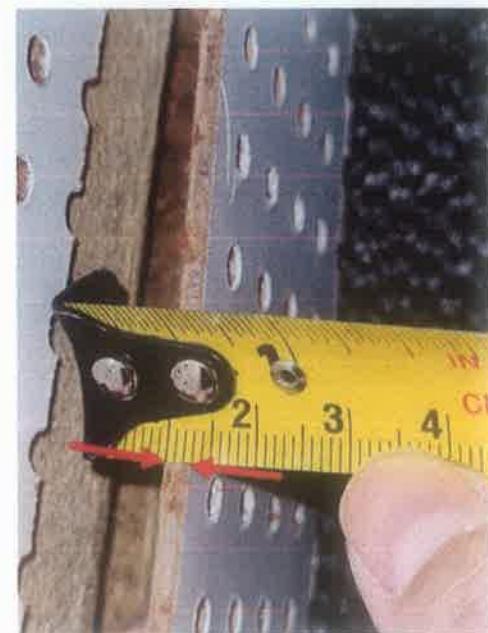
Figura 50 – Inconformidades quanto a espessura da chapa utilizada no painel acústico: instalado peça de 3mm.

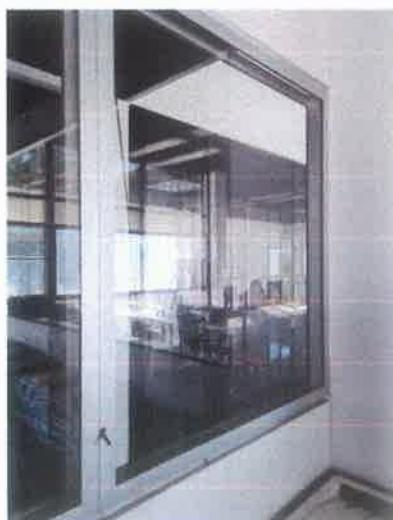
Fora observado a ausência de persiana em tais fechamentos, tendo também inconformidades quanto ao acabamento de acionamento das mesmas, conforme Figura 52 e Figura 53.

Figura 52 – Ausência de persianas.

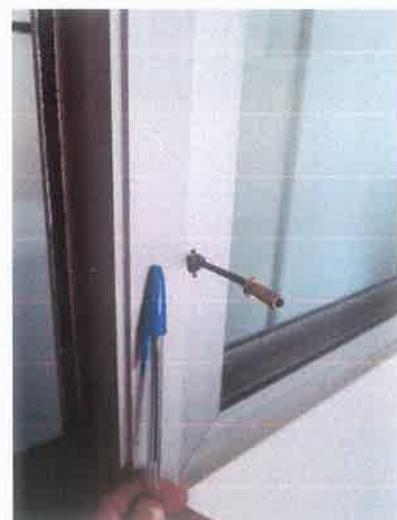
Figura 53 – Ausência de acabamentos.

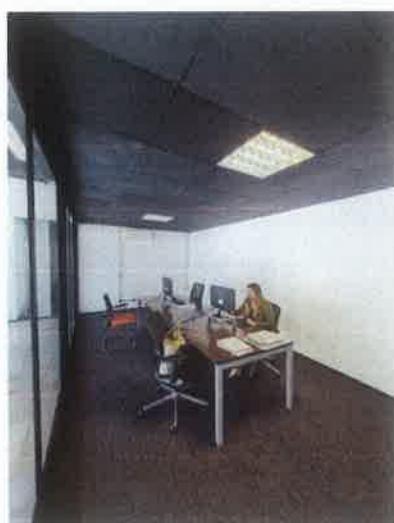
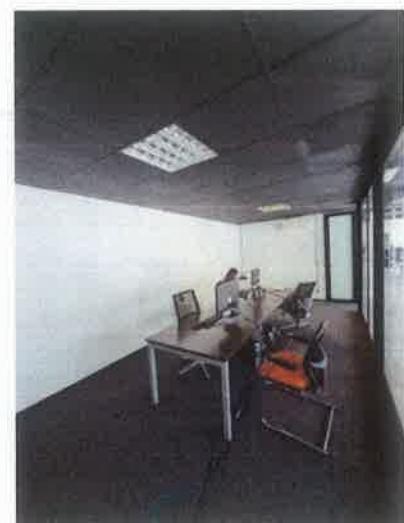
Na Figura 54 podemos observar, em projeto, a presença de tal elemento. Contudo, durante as vistorias, constatou-se à não execução, conforme Figura 55 e Figura 56.

Figura 55 – Ausência porta deslizante dobrável PM08-A entre os ambientes REUNIÃO 01 e REUNIÃO 02.

Figura 56– Ausência porta deslizante dobrável PM08-A entre os ambientes REUNIÃO 01 e REUNIÃO 02.

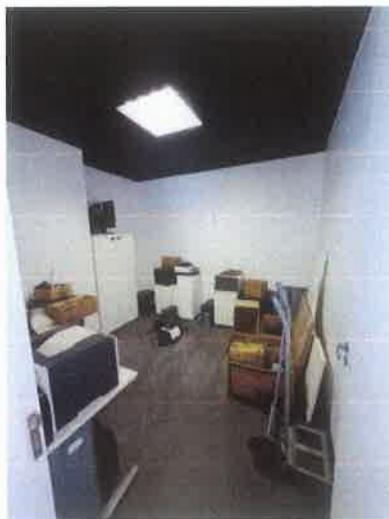
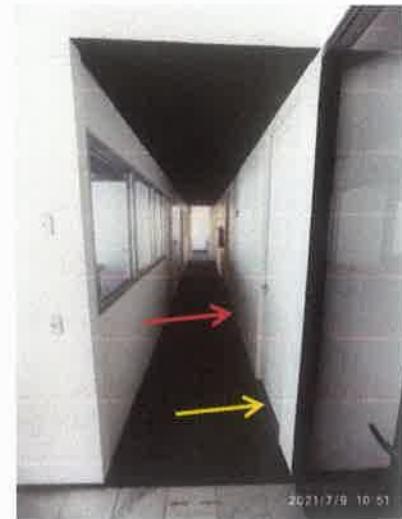
O ambiente ARQUIVO apresenta divergência quanto a localização da porta PM-03 de acesso. No projeto prancha ARQ-06 consta a porta próxima ao shaft e ao ambiente CPD. Contudo, fora observado a execução de porta no lado oposto, isto é, próximo ao ambiente REUNIÃO 01.

Figura 58 – Divergência quanto ao local previsto para instalação de porta do ambiente ARQUIVO.

Figura 59 – Divergência quanto ao local previsto para instalação de porta do ambiente ARQUIVO.

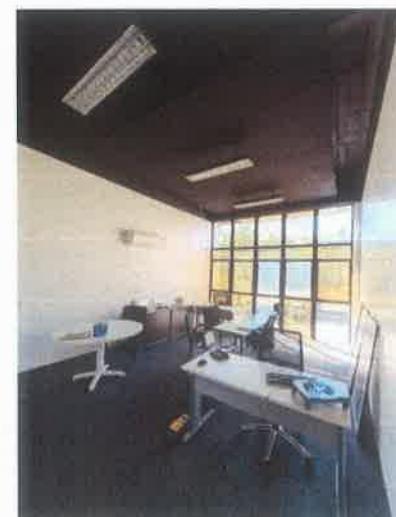
- **Ambiente PRESIDÊNCIA:** Em projeto fora especificado acabamento tipo “A – Concreto lixado e tratado pintado com tinta acrílica semi-brilho cor preto” sendo que fora instalado acabamento tipo A/D (acrescentaram as nuvens acústicas). Não ocorreu lixamento nem tratamento da laje e vigas em concreto, estando a superfície da estrutura irregular e com danos em função do parafusamento da estrutura suporte das nuvens acústicas.

Figura 62 – Divergência teto ambiente PRESIDÊNCIA.

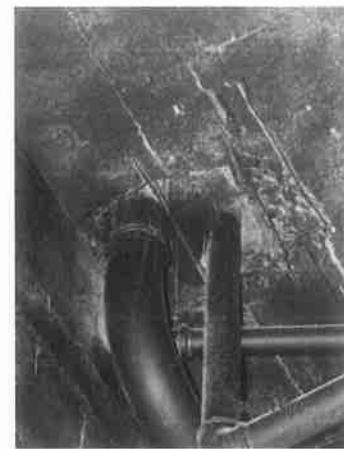
Figura 64 – Divergência teto ambiente DEPÓSITO.

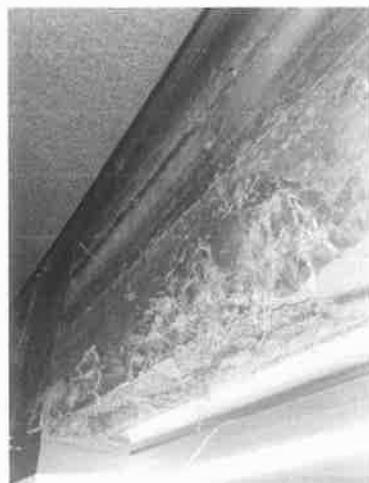
Figura 69 – Ausência de lixamento da superfície de concreto.

As estruturas de concreto que apresentarem danos quanto ao cobrimento nominal de concreto ou até mesmo a exposição do aço deverão passar por procedimento de recuperação estrutural, visando reestabelecer a integridade e a monoliticidade do elemento.

As armaduras que apresentar a ocorrência de corrosão deverão ser devidamente tratadas, sendo removido a camada de óxido e aplicado produto inibidor de corrosão.
