INSPEÇÃO PREDIAL

**Laudo de Conformidade
Técnica**

CLIENTE: Conselho de Arquitetura e
Urbanismo do Distrito Federal - CAU /
DF

ENDEREÇO: SCLN 510 Bloco A Lote
06 – Asa Norte – Brasília / DF.

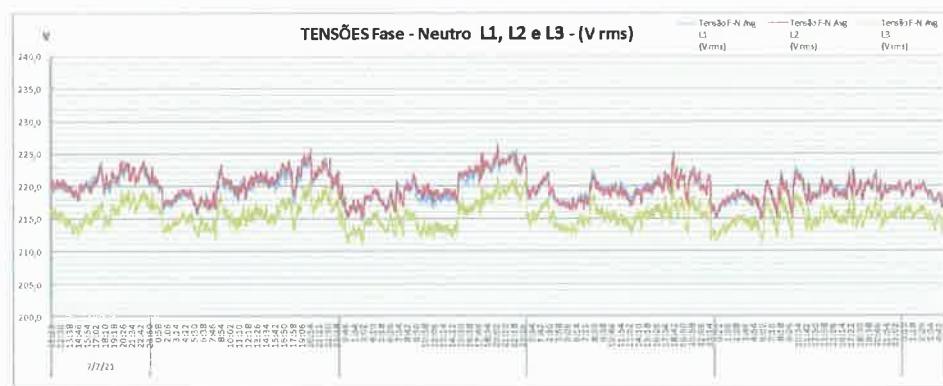
Foram relatados eventos de oscilações de Tensão elétrica, picos e quedas de energia nas instalações que atendem o CAU-DF. Para permitir uma avaliação mais profunda destes problemas foi realizada uma análise de qualidade da energia no ramal do Conjunto TR de medição.

Figura 4 - Gráfico das medições das Tensões elétricas.

No período monitorado, todos os níveis das Tensões elétricas se mantiveram em valores adequados e satisfatórios, atendendo aos níveis obrigatórios de fornecimento da CEB/NEOENERGIA e ANEEL.

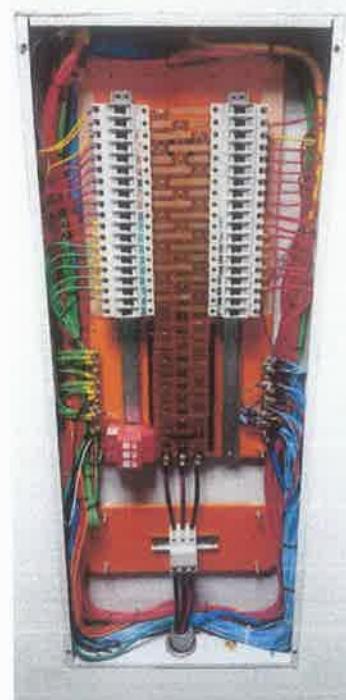
Figura 9 - Quadro QDFL-02

O Quadro apresenta algumas desconformidades em relação às Normas Técnicas. O quadro, componentes, cabos e conexões estão em bom estado de conservação geral e não apresentam indícios de problemas, curtos-circuitos e sobrecargas

- O furo feito na base do quadro é maior que o acessório (Box reto) utilizado.
- O eletroduto instalado e que acomoda os cabos alimentadores deste quadro está subdimensionado.

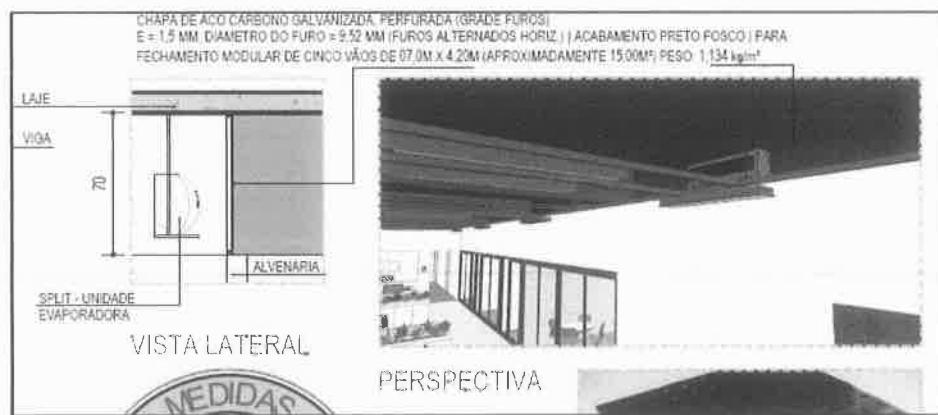
INSPEÇÃO: Segundo projetos apresentados, prancha ARQ-08 e ARQ-08A, o ambiente "ESTAÇÕES DE TRABALHO" deveria possuir recuo no ponto entre a parede e o teto, originando em um espaço técnico destinado a instalação das unidades evaporadoras com fechamento dos vãos em chapa de aço carbono galvanizada e perfurada.

Figura 17 – Recorte prancha ARQ-08A. Presença de área técnica para instalação das evaporadoras com fechamento utilizando chapas perfuradas.

Fora observado a não execução de tais espaços técnicos, conforme Figura 18 e Figura 19, assim como a ausência de instalação das chapas perfuradas.

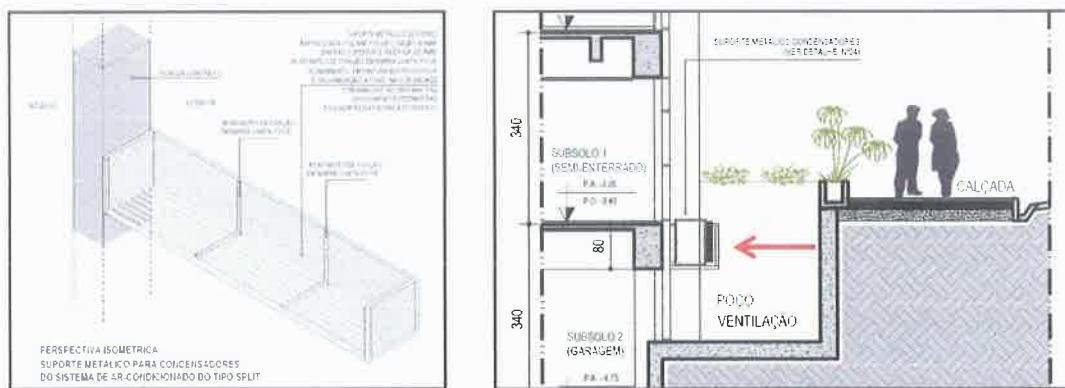
Na prancha ARQ-09 é apresentado detalhe da execução de suporte metálico para instalação dos equipamentos condensadores no poço de ventilação presente na fachada externa.

Figura 20 - Recortes prancha ARQ-09. Detalhe dos suportes metálicos para fixação das condensadoras na fachada externa do edifício.

Os suportes metálicos não foram instalados, estando os equipamentos condensadores expostos fixados na fachada externa posterior do edifício.

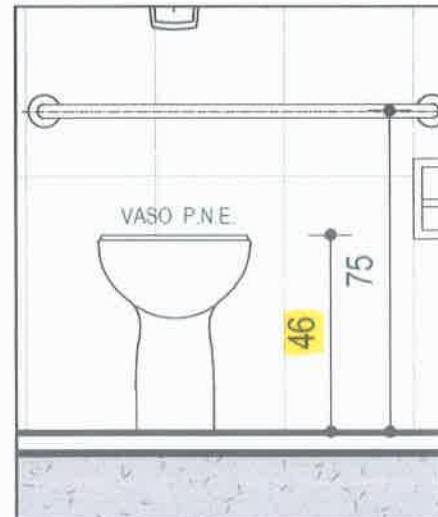
Figura 33 – Recorte prancha ARQ-16.

O vaso sanitário do banheiro PNE FUNC. apresenta inconformidade quanto a dimensão especificada em projeto e a peça instalada. Na prancha ARQ-16 temos a altura da peça sendo 46 cm. Fora instalada peça com altura de 34 cm sobre plataforma construída de cerca de 5 cm, conforme Figura 32.

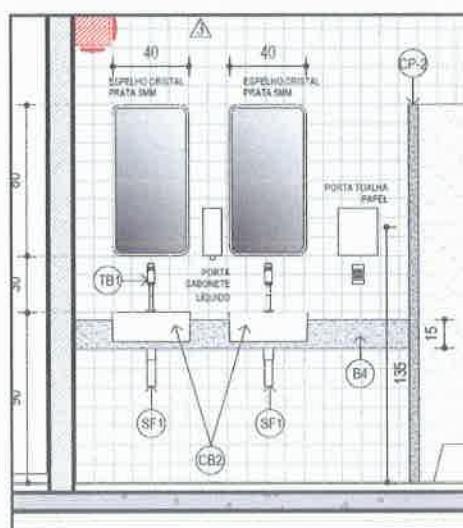
Figura 39 – Recorte prancha ARQ-16.

Não há, **em nenhum dos banheiros**, a instalação de acessórios como espelho, porta sabonete e porta papel. O projeto prancha ARQ-16 estabelece, nas vistas em cortes (elevações), a instalação de espelho cristal prata 5mm bem como porta sabonete líquido e até mesmo porta papel toalha.

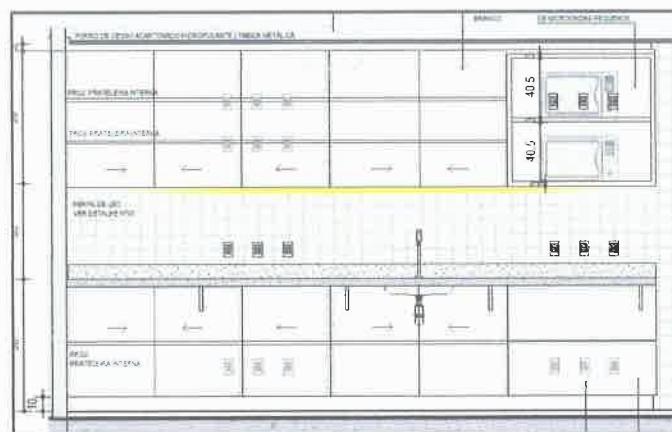
Figura 41- Recorte prancha ARQ-19.

Na COPA / REPOUSO foram observados inconformidades quanto ao layout do armário, com divergências na quantidade e dimensão de prateleiras internas.

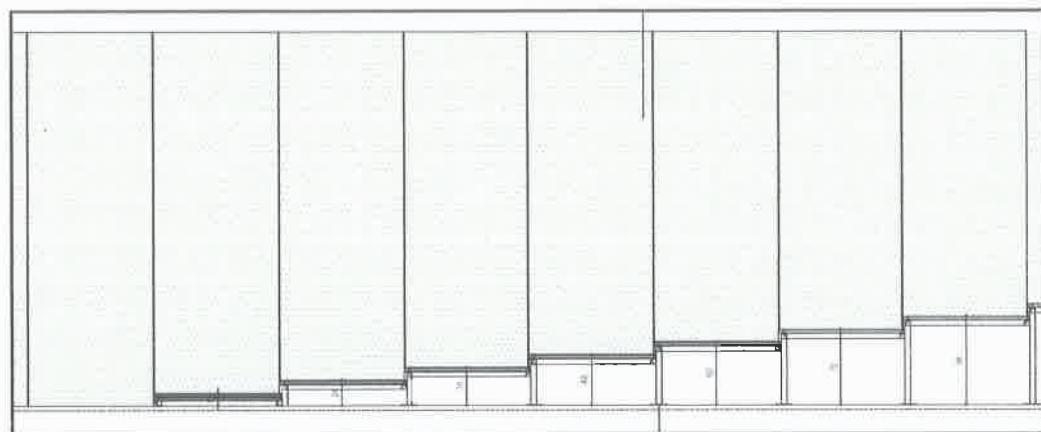
Figura 48 – Recorte prancha ARQ-11.

Na Figura 48 temos o detalhe da vista em corte da parede interna do auditório, podendo observar a disposição do layout das chapas do painel acústico. Tais peças apresentam comprimentos variáveis e larguras suficientes a dimensão dos degraus do piso escalonado.

O painel acústico executado apresenta demasiada inconformidades em relação ao especificado em projeto, contendo divergência de layout, dimensões, fixações e nas espessuras das chapas.

Em função das excessivas inconformidades de execução, o painel acústico apresenta vícios que prejudicam a estética do elemento, uma vez que contraria os detalhes arquitetônicos estabelecidos em projeto.

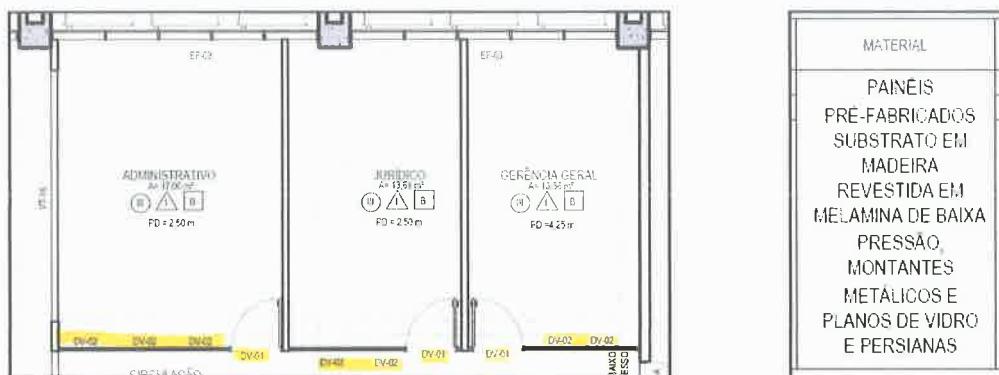
Figura 51 – Recortes prancha ARQ-06.

O fechamento dos ambientes ADMINITRATIVO, JURÍDICO e GERÊNCIA GERAL foram projetados utilizando painéis pré-fabricados com substrato em madeira revestida, montantes metálicos e planos de vidro e persianas, conforme podemos observar nos recortes da Figura 51.

Fora observado a ausência de persiana em tais fechamentos, tendo também inconformidades quanto ao acabamento de acionamento das mesmas, conforme Figura 52 e Figura 53.

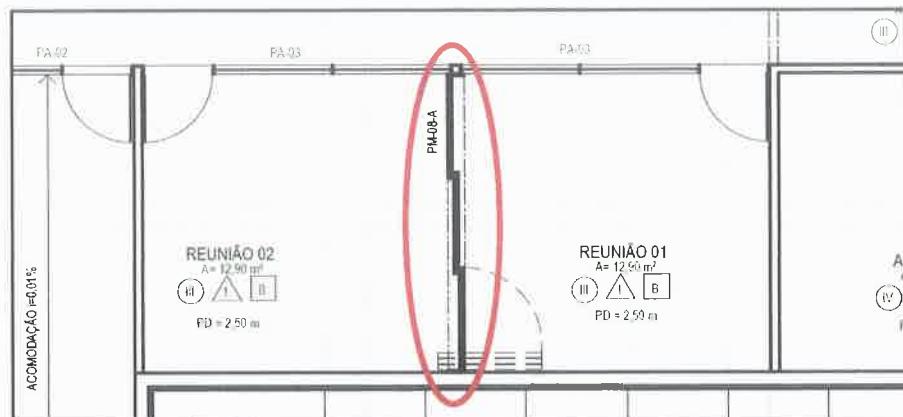
Figura 54 – Recorte prancha ARQ-06.

O fechamento entre os ambientes REUNIÃO 01 e REUNIÃO 02, realizado através de porta deslizante dobrável PM08-A (prancha ARQ-06) não fora realizado.

Na Figura 54 podemos observar, em projeto, a presença de tal elemento. Contudo, durante as vistorias, constatou-se à não execução, conforme Figura 55 e Figura 56.

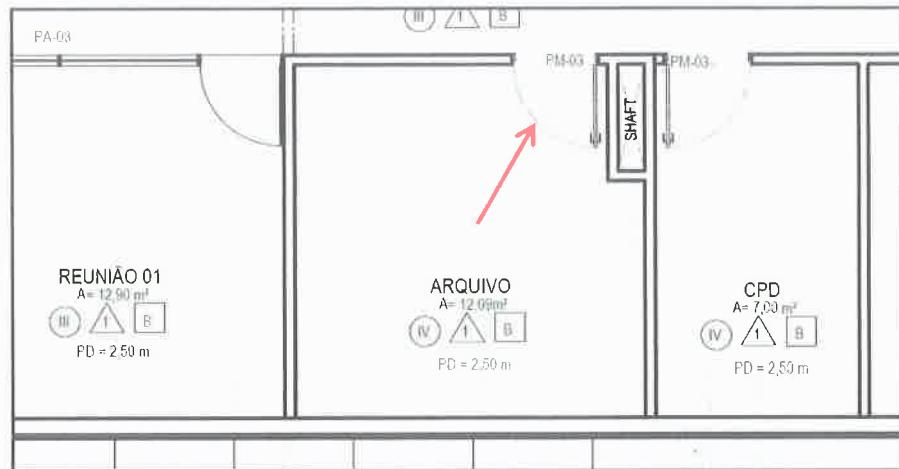
Figura 57 – Recorte prancha ARQ-06.

O ambiente ARQUIVO apresenta divergência quanto a localização da porta PM-03 de acesso. No projeto prancha ARQ-06 consta a porta próxima ao shaft e ao ambiente CPD. Contudo, fora observado a execução de porta no lado oposto, isto é, próximo ao ambiente REUNIÃO 01.

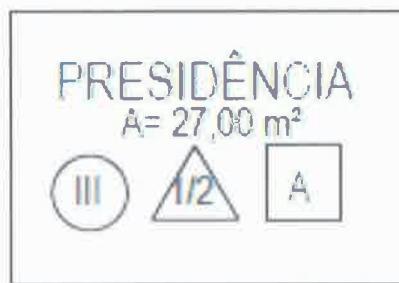
Figura 61 – Recorte prancha ARQ-06.

- **Ambiente PRESIDÊNCIA:** Em projeto fora especificado acabamento tipo “A – Concreto lixado e tratado pintado com tinta acrílica semi-brilho cor preto” sendo que fora instalado acabamento tipo A/D (acrescentaram as nuvens acústicas). Não ocorreu lixamento nem tratamento da laje e vigas em concreto, estando a superfície da estrutura irregular e com danos em função do parafusamento da estrutura suporte das nuvens acústicas.

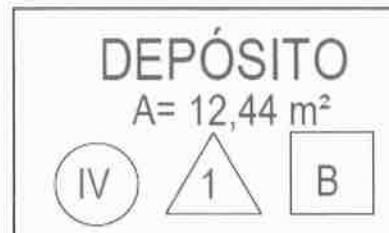
Figura 63 – Recorte prancha ARQ-06.

- **Ambiente DEPÓSITO:** Em projeto fora especificado acabamento tipo “B – Forro mineral acústico de reutilização – módulo 60x60..”. Não foi instalado o forro, a estrutura da laje e vigas foram somente pintadas, não

sendo executado lixamento ou tratamento, possuindo armaduras expostas em pontos de passagem de dispositivos sanitários.

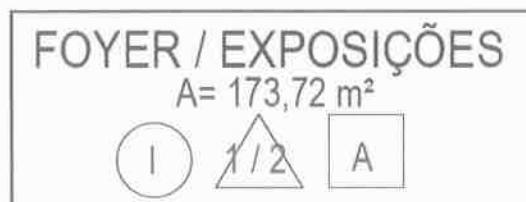
Figura 65 – Recorte prancha ARQ-06.

- Ambiente FOYER / EXPOSIÇÕES: Inconformidades similar ao observado, por exemplo, no ambiente PRESIDÊNCIA. Fora especificado em projeto o acabamento tipo A, mas fora instalado acabamento tipo A/D. Da mesma forma, não ocorreu lixamento nem tratamento da laje e vigas em concreto, estando a superfície da estrutura irregular e com danos em função do parafusamento da estrutura suporte das nuvens acústicas, além de armaduras expostas em pontos das vigas.

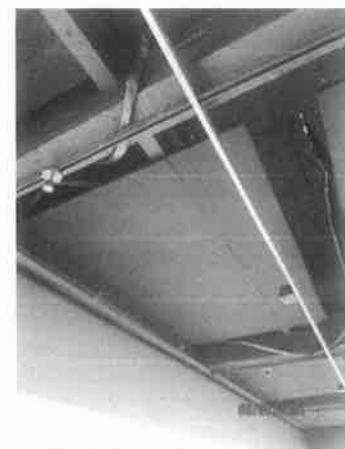
Figura 66 – Divergência teto ambiente FOYER / EXPOSIÇÕES.

As estruturas de concreto que apresentarem danos quanto ao cobrimento nominal de concreto ou até mesmo a exposição do aço deverão passar por procedimento de recuperação estrutural, visando reestabelecer a integridade e a monoliticidade do elemento.

As armaduras que apresentar a ocorrência de corrosão deverão ser devidamente tratadas, sendo removido a camada de óxido e aplicado produto inibidor de corrosão.

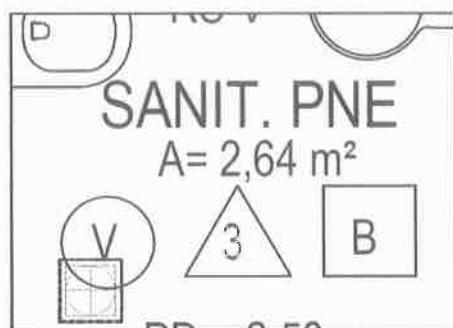
Figura 67 – Recorte prancha ARQ-06.

- Ambiente SANIT. PNE (Presidência): Em projeto fora especificado acabamento tipo "B – Forro mineral módulo 60 x 60" sendo que fora executado acabamento tipo "C – Forro em gesso acartonado".

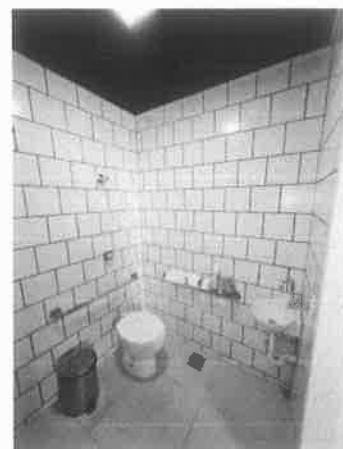
Figura 68 – Divergência teto ambiente SANIT. PNE.

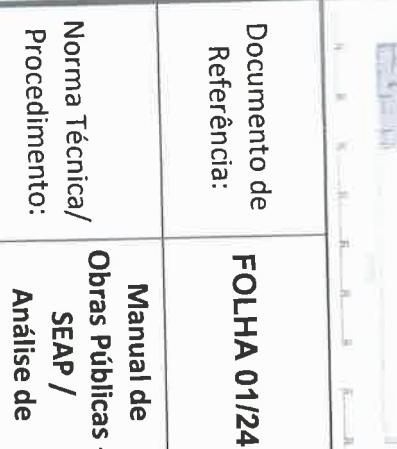
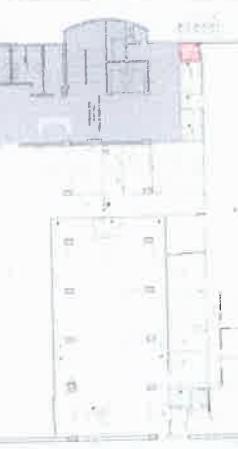
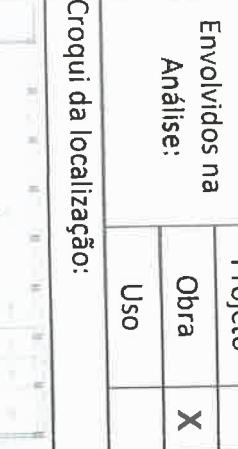
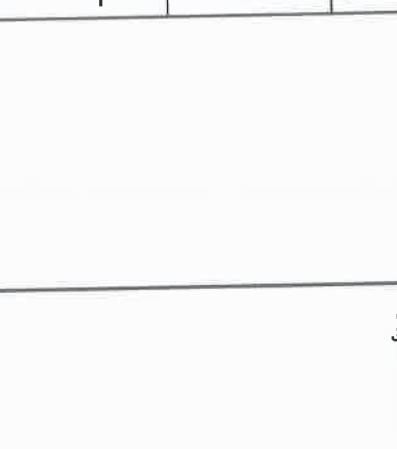
| Local: SANIT. PNE FUNC. | PISO | PAREDE | TETO | INSTALAÇÕES | INSPEÇÃO |

| Local: SANIT. PNE FUNC. | PISO | PAREDE | TETO | INSTALAÇÕES | INSPEÇÃO |
|---|---|---|---|---|---|
| Documento de Referência: | FOLHA 01/24 | <ul style="list-style-type: none"> • Ausência de rodapé; • Revestimento cerâmico com sujidades. | <ul style="list-style-type: none"> • Presença de revestimento cerâmico danificado; • Revestimento cerâmico com sujidades. | <ul style="list-style-type: none"> • Luminária danificada; • Ausente acabamento tabica; • Perfurações forro de gesso sem tratamento; • Ausente vedação pia; • Ausente saboneteira; • Ausente porta papel; • Ausência barra de apoio vertical sanitário; • Ausência pictograma e chapa corrugada na porta; | <p>Análise: Apresenta inconformidades oriundas em decorrência do processo de execução, em sua totalidade passíveis de correção. As peças do sanitário e pia apresentam divergência quanto a dimensão especificada em projeto. Há divergência quanto ao tipo de sifão e quanto ao tipo de maçaneta instalados. Necessário a realização de limpeza final de obra, uma vez que há presença de acúmulos de sujidades nos revestimentos de piso e parede.</p> |

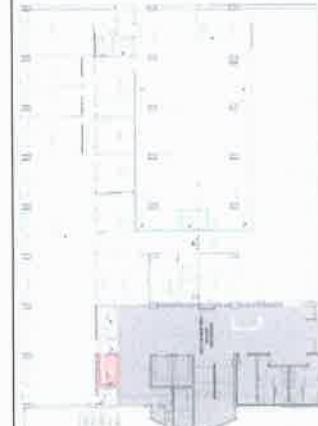
| Local: SANIT. FEM. | | PISO | PAREDE | TETO | INSTALAÇÕES | INSPEÇÃO |

| Local: SANIT. FEM. | | PISO | PAREDE | TETO | INSTALAÇÕES | INSPEÇÃO |
|---|--|--|---|---|--|--|
| Fatores Envolvidos na Análise: | Material X Projeto Obra X Uso | | | | <ul style="list-style-type: none"> Porta com dificuldade de fechamento; Despadronização das válvulas de descarga; Válvula de descarga sem fixação; Ausência de acabamento tipo canopla no sifão do lavatório; Ausência de acessórios; Ausência de pictograma na porta. | <p>Análise: Apresenta inconformidades oriundas em decorrência do processo de execução, em sua totalidade passíveis de correção.</p> <p>Há divergência quanto ao tipo de sifão e quanto ao tipo de maçaneta instalados. A cuba da pia apresenta dimensões inferiores ao especificado em projeto. Necessário a realização de limpeza final de obra, uma vez que há presença de acúmulo de sujeiras nos revestimentos de piso e parede.</p> |

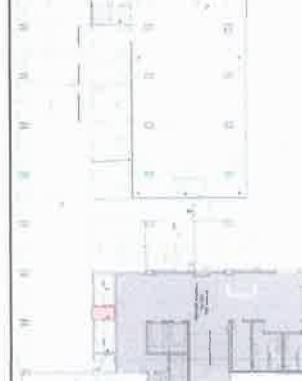
| | | | | | | | | | | | |
| Documento de Referência: | | | | | FOLHA 03/24 | | | | | | | | | |
| Norma Técnica/ Procedimento: | | | | | Manual de Obras Públicas - SEAP / Análise de Conformidade | | | | | | | | | |

| <ul style="list-style-type: none"> Ausência de acabamento pintura na tabica; Ausência de acabamento rodapé; | <p>Análise: Apresenta inconformidades oriundas em decorrência do processo de execução, em sua totalidade passíveis de correção.</p> <p>Necessário a realização de limpeza final de obra, uma vez que há presença de acúmulos de sujidades nos revestimentos de piso, parede e instalações.</p> |
| Material | | | | | | | | | | | | | | |
| Projeto | | | | | | | | | | | | | | |
| Obra | X | | | | | | | | | | | | | |
| Uso | | | | | | | | | | | | | | |
| Croqui da localização: | |

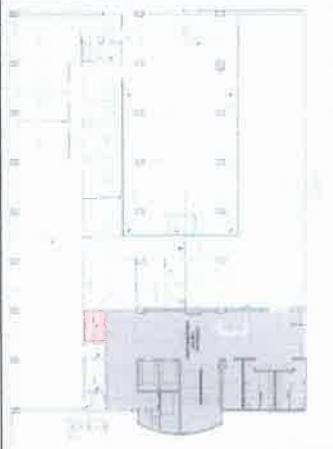
| Local: SANIT. MASC. | | | | PISO | PAREDE | TETO | INSTALAÇÕES | INSPEÇÃO |

| Local: SANIT. MASC. | | | | PISO | PAREDE | TETO | INSTALAÇÕES | INSPEÇÃO |
|---|---|---|---|--|--|---|---|---|
| Análise: Apresenta inconformidades oriundas em decorrência do processo de execução, em sua totalidade passíveis de correção. | | | | | | | | |
| • Ausência de rodapé. | | • Aplicação irregular de argamassa de rejunte no revestimento cerâmico. | | <ul style="list-style-type: none"> Forro com parafusamentos expostos sem tratamento; Falhas de pintura; Ausência de acabamento da tabica; | <ul style="list-style-type: none"> Porta com dificuldade de fechamento; Despadronização das válvulas de descarga; Válvula de descarga sem fixação; Ausência de acessórios; Ausência de pictograma na porta. | | | |

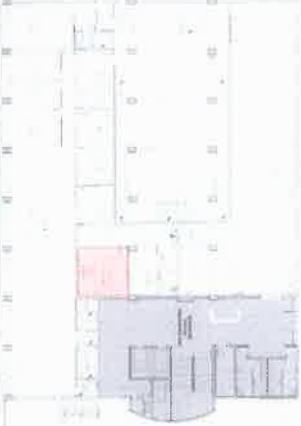
| Local: COPA/REPOUSO | | PISO | PAREDE | TETO | INSTALAÇÕES | INSPEÇÃO |

| Local: COPA/REPOUSO | | PISO | PAREDE | TETO | INSTALAÇÕES | INSPEÇÃO |
|---|---|--|---|--|---|---|
| Fatores Envoltos na Análise: | Material Projeto Obra X Uso | | | <ul style="list-style-type: none"> Ausência de acabamento de tabica. | <ul style="list-style-type: none"> Lapadas das luminárias queimadas; Luminárias danificadas; Tomadas mal fixadas; Armário com peças danificadas; Ausência de acabamento tipo canopla no ponto de alimentação filtro. | <p>Análise: Apresenta inconformidades oriundas em decorrência do processo de execução, em sua totalidade passíveis de correção.</p> <p>Há inconformidades quanto o layout dos armários, apresentando divergência do executado com o modelo proposto em projeto.</p> <p>Necessário a realização de limpeza final de obra, uma vez que há presença de acúmulos de sujidades nos revestimentos de piso e parede.</p> |
| Croqui da localização: | | | | <ul style="list-style-type: none"> Revestimento cerâmico apresenta com sujeiras oriundas da pintura do forro do teto. | <ul style="list-style-type: none"> Falhas no acabamento de piso; Falhas no rodapé do armário. | |

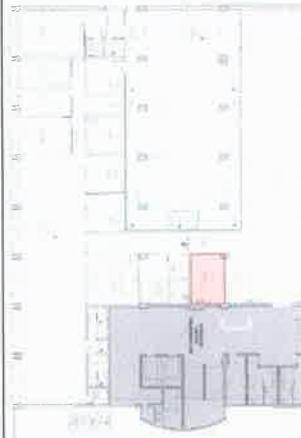
| Local: ESPAÇO DO ARQUITETO | | PISO | PAREDE | TETO | INSTALAÇÕES | INSPEÇÃO |

| Local: ESPAÇO DO ARQUITETO | | PISO | PAREDE | TETO | INSTALAÇÕES | INSPEÇÃO |
|---|---|---|--|---|---|--|
| Fatores Envoltos na Análise: | Material Projeto Obra X Uso | | | | | <p>Análise: Apresenta inconformidades oriundas em decorrência do processo de execução, em sua totalidade passíveis de correção.</p> <p>Necessário a realização de limpeza final de obra, uma vez que há presença de acúmulos de sujidades nos revestimentos de parede, teto e instalações.</p> |

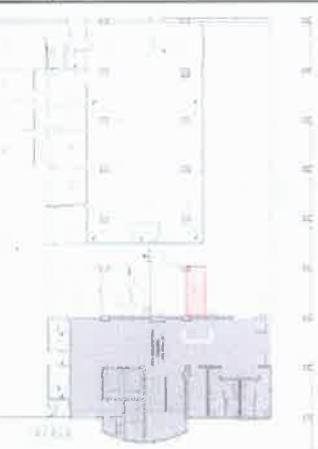
| <ul style="list-style-type: none"> Presença de fissura entre a estante e a evaporadora do ar condicionado. | <p>Análise:</p> <p>Apresenta inconformidades oriundas em decorrência do processo de execução, em sua totalidade passíveis de correção.</p> <p>Necessário a realização de limpeza final de obra, uma vez que há presença de acúmulos de sujidades nos revestimentos de parede, teto e instalações.</p> |
| Material | | | | | | | | | | | | | | |
| Projeto | | | | | | | | | | | | | | |
| Obra | X | | | | | | | | | | | | | |
| Uso | | | | | | | | | | | | | | |
| Croqui da localização: |

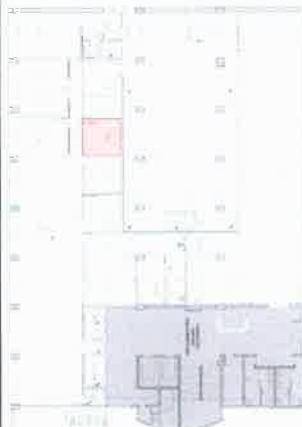
| Local: ARQUIVO | | PISO | PAREDE | TETO | INSTALAÇÕES | INSPEÇÃO |

| Local: ARQUIVO | | PISO | PAREDE | TETO | INSTALAÇÕES | INSPEÇÃO |
|---|---|---|---|---|---|---|
| | | | <ul style="list-style-type: none"> • Piso vinílico danificado. | <ul style="list-style-type: none"> • Emassamento irregular e falhas de aplicação do revestimento de pintura. | | |

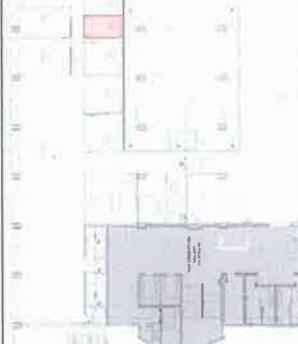
| Local: CPD | | PISO | TETO | INSTALAÇÕES | INSPEÇÃO |

| CPD | Danos no piso vinílico | OBRA | ENDÓGENA |

| Local: CPD | | PISO | TETO | INSTALAÇÕES | INSPEÇÃO |
|---|---|---|--|---|--|
| Croqui da localização: | | | | <ul style="list-style-type: none"> • Falha no acabamento em ponto da tubulação da evaporadora; • Dispositivos elétricos com presença de sujidades; • Falha no acabamento do forro; • Placas do forro danificadas. | Análise: Apresenta inconformidades oriundas em decorrência do processo de execução, em sua totalidade passíveis de correção. Necessário a realização de limpeza final de obra, uma vez que há presença de acúmulos de sujidades nos revestimentos de parede, teto e instalações. |

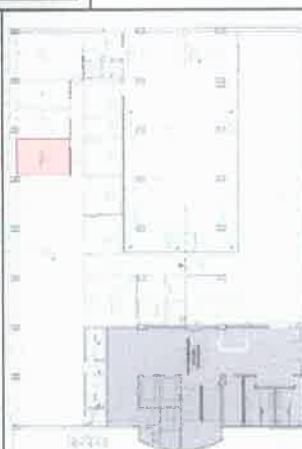
| Local: ADMINISTRATIVO | | | | PISO | PAREDE | TETO | INSTALAÇÕES | INSPEÇÃO |

| AMBIENTE | INCONFORMIDADE | FATOR ISO 15686 | ABNT NBR 16747 |
|---|---|---|---|
| ADMINISTRATIVO | Dano em carpete Falhas aplicação de pintura das paredes Divergência na tonalidade da pintura das placas do forro Peças do forro danificadas Porta danificada Falha de fixação de dobradiça de porta Falhas no acabamento lateral de porta Esquadria com fechamento sem ajuste Evaporadora desnivelada Ausência de acabamento e pesiana divisória DV-02 Ausência de acabamento em ponto da evaporadora Necessário limpeza final de obra | OBRA | ENDÓGENA |

| Local: ADMINISTRATIVO | | | | PISO | PAREDE | TETO | INSTALAÇÕES | INSPEÇÃO |
|---|--|---|--|---|---|---|---|--|
| Fatores Envolvidos na Análise: | Material X Projeto Obra X Uso | Croqui da localização: | | <ul style="list-style-type: none"> Presença de falha no carpete; | <ul style="list-style-type: none"> Falhas de aplicação do revestimento de pintura; | <ul style="list-style-type: none"> Divergências de tonalidade do revestimento de pintura aplicado no forro; Peças de forro danificadas; | <ul style="list-style-type: none"> Porta danificada; Porta com falha na fixação da dobradiça; Falhas no acabamento da porta; Esquadria com fechamento sem ajuste; Falta de acabamento na saída da evaporadora; Evaporadora desnivelada; | <p>Observações: Divisória (DV-02) apresenta ausência de acabamentos e ausência de persiana.</p> <p>Análise: Apresenta inconformidades oriundas em decorrência do processo de execução, em sua totalidade passíveis de correção. Necessário a realização de limpeza final de obra, uma vez que há presença de acúmulos de sujeiras nos revestimentos de parede, teto e instalações.</p> |

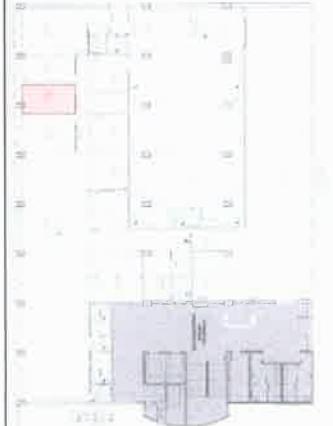
| <p>Observações: Divisória (DV-02) apresenta ausência de acabamentos e ausência de persiana.</p> <p>Análise: Apresenta inconformidades oriundas em decorrência do processo de execução, em sua totalidade passíveis de correção. Necessário a realização de limpeza final de obra, uma vez que há presença de acúmulos de sujeiras nos revestimentos de parede, teto e instalações.</p> | |
| Material | | | | | | | | | | | | | | |
| Projeto X | X | | | | | | | | | | | | | |
| Obra X | X | | | | | | | | | | | | | |
| Uso | | | | | | | | | | | | | | |
| Croqui da localização: |

| <ul style="list-style-type: none"> • Falhas na vedação da parede de divisão com a sala administrativo. | <ul style="list-style-type: none"> • Placa de forro danificado (marca de calçado); | <ul style="list-style-type: none"> • Falha no acabamento detalhe de porta; • Falha dobradiça porta; • Falta de acabamento na saída da evaporadora; • Falha na fixação das tomadas; • Luminária danificada; | | | | | | | | | |
| Documento de Referência: | | FOLHA 15/24 | | | | | | | | | | | | |
| Norma Técnica/ Procedimento: | | Manual de Obras Públicas - SEAP / Análise de Conformidade | | | | | | | | | | | | |

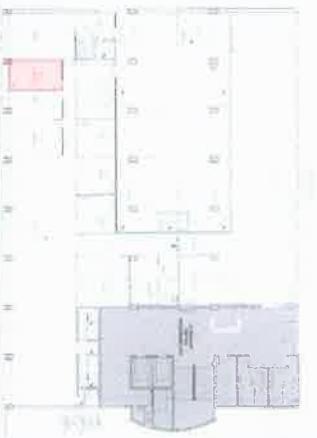
| Local: GERÊNCIA GERAL | | PISO | PAREDE | TETO | INSTALAÇÕES | INSPEÇÃO |

| AMBIENTE | INCONFORMIDADE | FATOR ISO 15686 | ABNT NBR 16747 |
|---|---|---|---|
| GERÊNCIA GERAL | Carpete danificado Forro danificado Divergência na tonalidade da pintura das placas do forro Placa de tomada de piso danificada Danos na divisória DV-02 Ausência de acabamento e pesiana divisória DV-02 Danos em dobradiça da porta Necessário limpeza final de obra | OBRA | ENDÓGENA |

| Local: GERÊNCIA GERAL | | PISO | PAREDE | TETO | INSTALAÇÕES | INSPEÇÃO |
|---|---|--|--|--|--|--|
| Fatores Envolvidos na Análise: | Material Projeto Obra X Uso | | | <ul style="list-style-type: none"> Forro danificado; Divergência de tonalidade do revestimento de pintura aplicado no forro. | <ul style="list-style-type: none"> Placa para tomada de piso danificada; Danos na divisória (DV-02); Esquadria da porta apresenta dano em ponto da dobradiça. | Observações: Divisória (DV-02) apresenta ausência de acabamentos e ausência de persiana. Análise: Apresenta inconformidades oriundas em decorrência do processo de execução, em sua totalidade passíveis de correção. Necessário a realização de limpeza final de obra, uma vez que há presença de acúmulos de sujeiras nos revestimentos de paredes, e instalações. |
| Croqui da localização: | | | | <ul style="list-style-type: none"> Carpete danificado; | | |

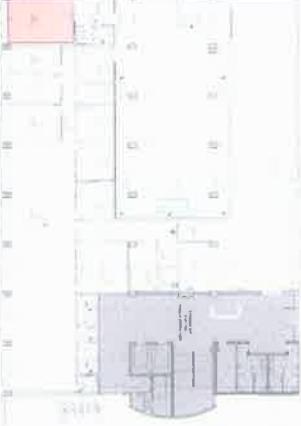
| Local: PRESIDÊNCIA | | PISO | PAREDE | TETO | INSTALAÇÕES | INSPEÇÃO |

| Local: PRESIDÊNCIA | | PISO | PAREDE | TETO | INSTALAÇÕES | INSPEÇÃO |
|---|---|--|--|--|--|--|
| Fatores Envolvidos na Análise: | Material Projeto Obra X Uso | | | <ul style="list-style-type: none"> • Carpete danificado. • Falha no acabamento do revestimento de pintura; | <ul style="list-style-type: none"> • Desalinhamento das placas; • Danos na estrutura da laje em função da fixação do suporte das placas (nuvens acústicas) sem aplicação de tratamento adequado. • Falhas na aplicação do revestimento de pintura da estrutura de concreto. | Observações: Divergência entre o acabamento de teto especificado em projeto e o executado. Análise: Apresenta inconformidades oriundas em decorrência do processo de execução, em sua totalidade passíveis de correção. Necessário a realização de limpeza final de obra, uma vez que há presença de acúmulos de sujidades nos revestimentos de parede, teto e instalações. Deverá ser verificado quanto a divergência do tipo de acabamento do teto. Deverá proceder a recuperação dos elementos de concreto danificados no processo de fixação das placas de nuvem acústica. |

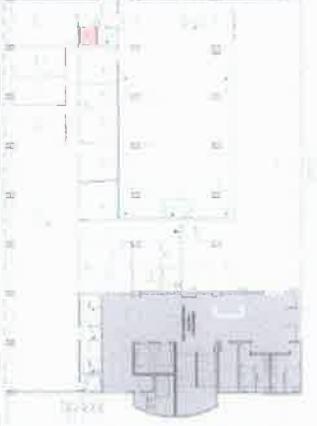
| Local: ESTAR PRIVATIVO | | PISO | PAREDE | TETO | INSTALAÇÕES | INSPEÇÃO |

| AMBIENTE | INCONFORMIDADE | FATOR ISO 15686 | ABNT NBR 16747 |
|---|---|---|---|
| ESTAR PRIVATIVO | Presença de fissura em parede Luminária danificada e com sujidades de pintura do teto Sujidades em eletrodutos rígidos e interruptor de sobrepor Necessário limpeza final de obra | OBRA | ENDÓGENA |

| Local: ESTAR PRIVATIVO | | PISO | PAREDE | TETO | INSTALAÇÕES | INSPEÇÃO |
|---|---|---|---|---|--|---|
| Fatores Envolvidos na Análise: | Material Projeto Obra X Uso | | | | <p>Análise: Apresenta inconformidades oriundas em decorrência do processo de execução, em sua totalidade passíveis de correção.</p> <p>Necessário a realização de limpeza final de obra, uma vez que há presença de acúmulos de sujidades nos revestimentos de parede, teto e instalações.</p> | Observações: |
| Croqui da localização: | | | <ul style="list-style-type: none"> Presença de fissura próximo a porta de acesso ao auditório; | <ul style="list-style-type: none"> Luminária danificada e com acúmulos de sujidades em função do processo de pintura do forro; | <ul style="list-style-type: none"> Eletrodutos rígidos e caixas de interruptor de sobrepor apresentam acúmulos de sujidades em função do processo de pintura das paredes. | |

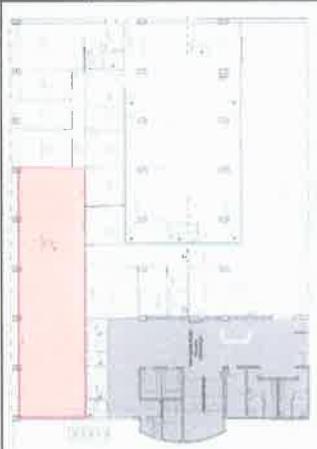
| Local: ESTAÇÕES DE TRABALHO | | | PISO | PAREDE | TETO | INSTALAÇÕES | INSPEÇÃO |

| Local: ESTAÇÕES DE TRABALHO | | | PISO | PAREDE | TETO | INSTALAÇÕES | INSPEÇÃO |
|---|---|--|---|---|---|--|---|
| | | | | | | <ul style="list-style-type: none"> • Desalinhamento das placas de forro das nuvens acústicas; | <p>Análise: Apresenta inconformidades oriundas em decorrência do processo de execução, em sua totalidade passíveis de correção.</p> <p>Não foram realizados construções do espaço técnico para instalação das evaporadoras. Também não houve a instalação da chapa perfurada de fechamento de tal local!</p> <p>Necessário a realização de limpeza final de obra, uma vez que há presença de acúmulos de sujidades nos revestimentos de parede, teto e instalações.</p> |
| | | | | | | <ul style="list-style-type: none"> • Lâmpadas queimadas; • Luminárias desalinhadas, danificadas e com danos na pintura; • Acúmulo de sujeidades nas eletrocalhas e nos pontos de fixação realizados na estrutura de concreto; • Ausência de chave storz no interior do abrigo do hidratante; | |

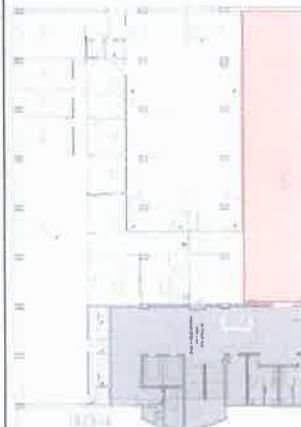
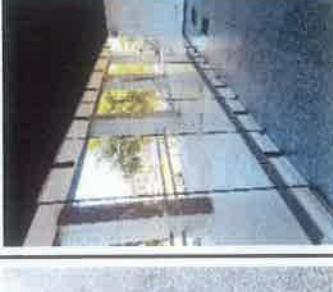
| Local: FOYER E EXPOSIÇÃO | | | | PISO | PAREDE | TETO | INSTALAÇÕES | INSPEÇÃO |

| Local: FOYER E EXPOSIÇÃO | | | | PISO | PAREDE | TETO | INSTALAÇÕES | INSPEÇÃO |
|---|---|---|---|---|---|--|--|---|
| Fatores Envolvidos na Análise: | Material X Projeto Obra X Uso | Croqui da localização: | | | | <ul style="list-style-type: none"> Divergência de tonalidade entre as peças do piso de granito; | <ul style="list-style-type: none"> Inconformidade quanto ao lixamento e tratamento das estruturas de concreto; Presença de vigas com armadura exposta; Tubulação de alimentação do ar condicionado desalinhada; Desalinhamento e danos das placas de nuvens acústicas; | <p>Observações: Divergência entre o tipo de acabamento do teto executado e o projetado.</p> <p>Análise: Apresenta inconformidades oriundas em decorrência do processo de execução, em sua totalidade passíveis de correção. Necessário a realização de limpeza final de obra, uma vez que há presença de acúmulos de sujidades nos revestimentos de parede, teto e instalações. Deverá ser realizado tratamento das estruturas de concreto que apresentarem danos, sendo recuperado o elemento.</p> |

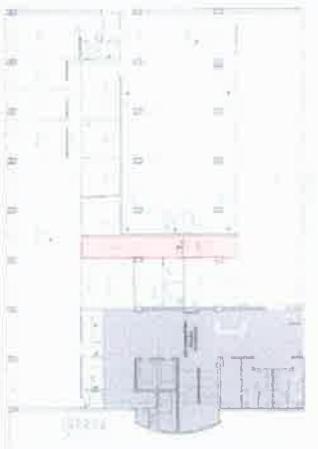
| Local: CIRCULAÇÃO | | PISO | PAREDE | TETO | INSTALAÇÕES | INSPEÇÃO |

| AMBIENTE | INCONFORMIDADE | FATOR | ABNT NBR |
|---|---|---|---|
| CIRCULAÇÃO (entre recepção e estações de trabalho) | <ul style="list-style-type: none"> Peça do piso de granito danificada Presenças de fissuras no revestimento de pintura das paredes Falhas acabamento pintura do teto Falha fixação acabamento de interruptor Ausência de chave storz, esguicho e adaptador no hidrante | OBRA | ENDÓGENA |

| Local: CIRCULAÇÃO | | PISO | PAREDE | TETO | INSTALAÇÕES | INSPEÇÃO |
|---|---|---|---|---|--|---|
| Fatores Envolvidos na Análise: | Material Projeto Obra X Uso | | | | <p>Análise: Apresenta inconformidades oriundas em decorrência do processo de execução, em sua totalidade passíveis de correção.</p> <p>Necessário a realização de limpeza final de obra, uma vez que há presença de acúmulos de sujidades nos revestimentos de parede, teto e instalações.</p> | Observações: |
| Croqui da localização: | | | | | <ul style="list-style-type: none"> • Peça de piso de granito danificada; • Presença de fissuras no revestimento de pintura; • Falhas no acabamento de pintura; • Ausência de esguicho, chave storz e adaptador com redução para engate rápido; | |
